THE FUTURE OF
CONSERVATION IS
IN OUR HANDS

**PROTECT CULTURAL HERITAGE
FOR THE GENERATIONS AHEAD**

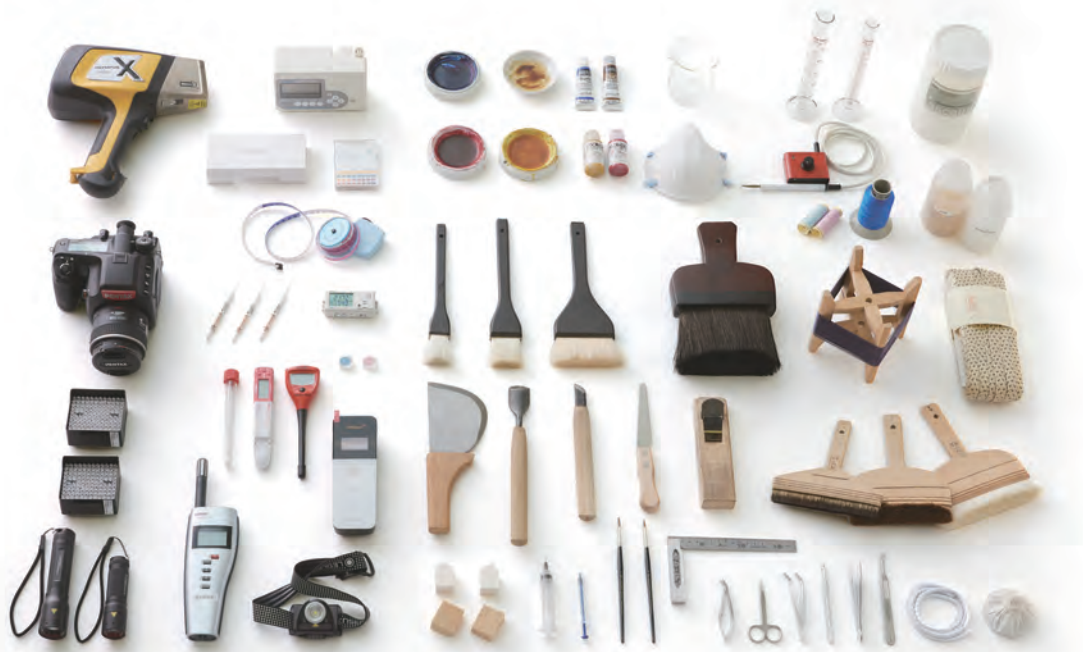
The mission of the Tokyo National Museum is to preserve and exhibit an expansive collection of over 120,000 works. To protect cultural heritage for future generations, we conduct a range of conservation initiatives that can broadly be classified into three categories: **Assessments** to identify an object's current state of preservation along with its storage environment, **Preventive Conservation** to manage an object's surrounding environment, and **Conservation Treatments** to care for and stabilize damaged works. Your support is critical to help us maintain and strengthen these initiatives.

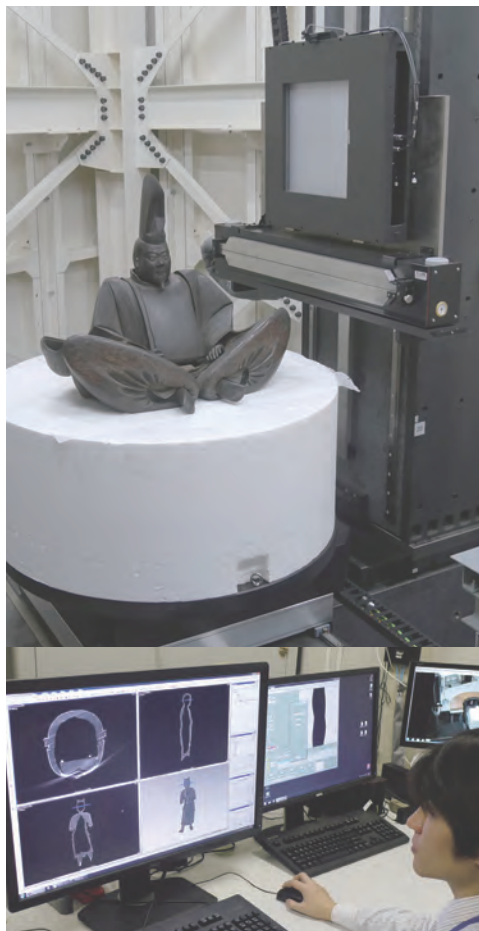
上 / Top : 文化財のCT撮影
Using a CT scanner to examine an object.
下 / Bottom : CT画像で文化財の構造的な状態を確認
Assessing the structural condition in scanned images.

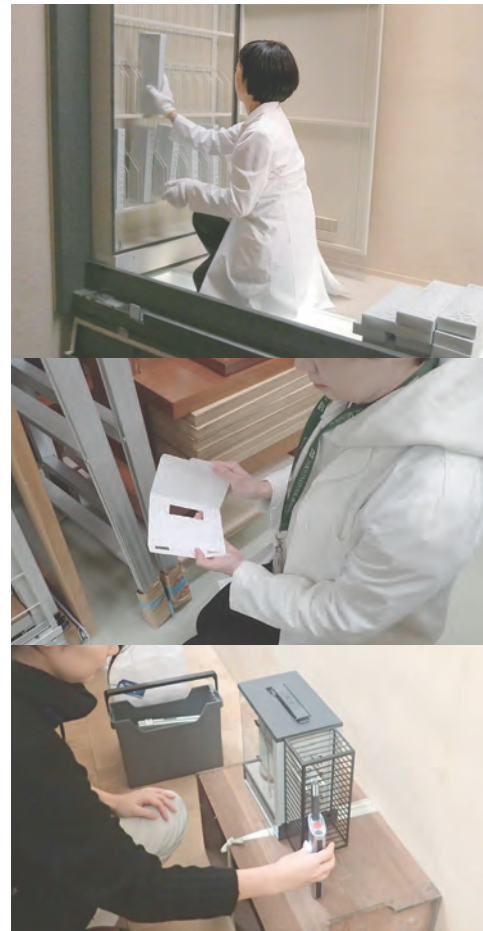
上 / Top : 展示ケース内の湿度を保つため、調湿剤を設置
Installing moisture stabilizer to maintain humidity levels in a display case.
中 / Middle : 各所に設置した「虫捕獲トラップ」のチェック
Checking pest traps installed in different locations.
下 / Bottom : 定期的な収蔵庫内の温湿度管理
Regular temperature and humidity monitoring in storage areas.

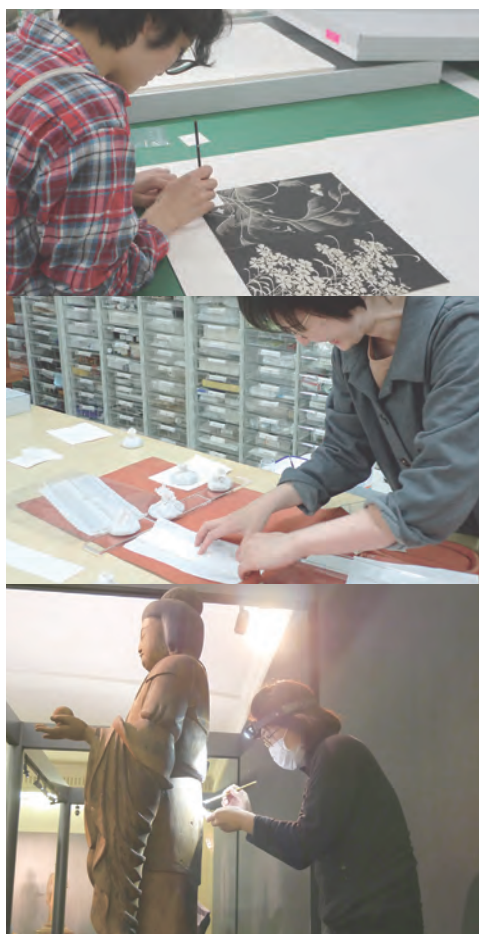
上 / Top : 安全に展示するために中性紙のマットへ版画を固定
Mounting a print on an acid-free mat board for safe exhibition.

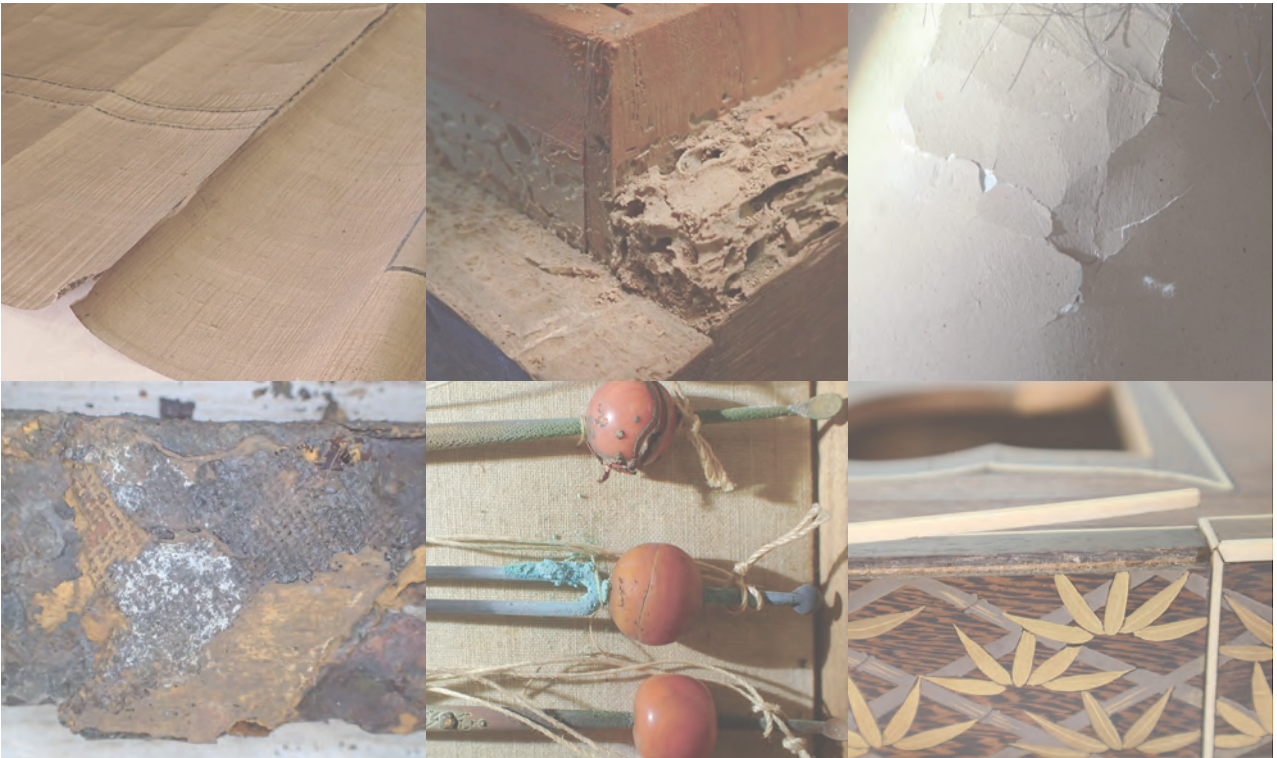
様々な文化財の劣化と損傷例：折れ、破れ、虫損、亀裂、剥落、腐食、割損、部品の遊離など

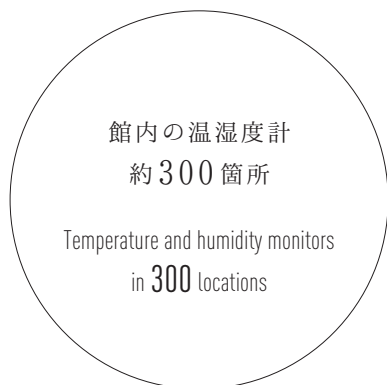
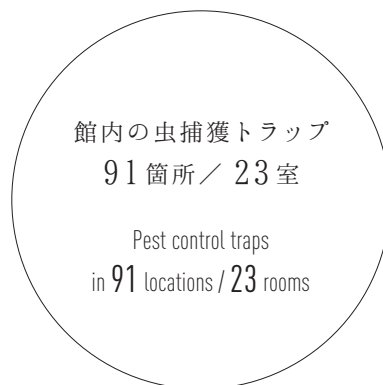
たとえば、文化財の損傷要因の一つである温湿度の変動を把握するために、館内の約300ポイントの温湿度を計測することや、文化財の材質を餌とする害虫が館内へ侵入しないように虫捕獲トラップを23室に91箇所設置し、いち早く状況の変化に気づく取り組みを行っています。

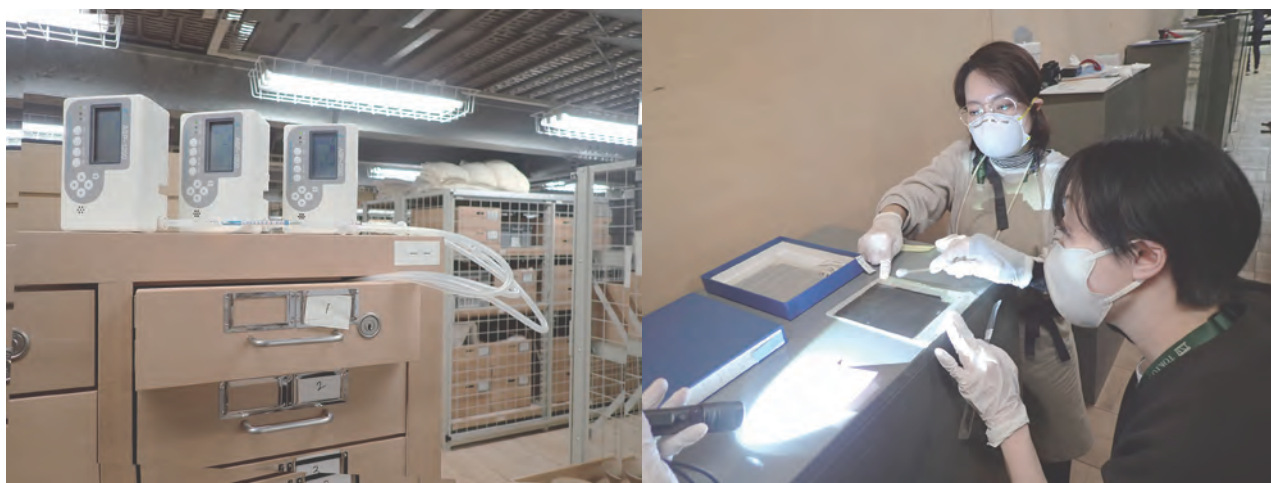
左 / Left : 保管環境の空気質の調査 / Assessing air quality in storage environments
右 / Right : カビ被害状況の調査 / Assessing mold damage

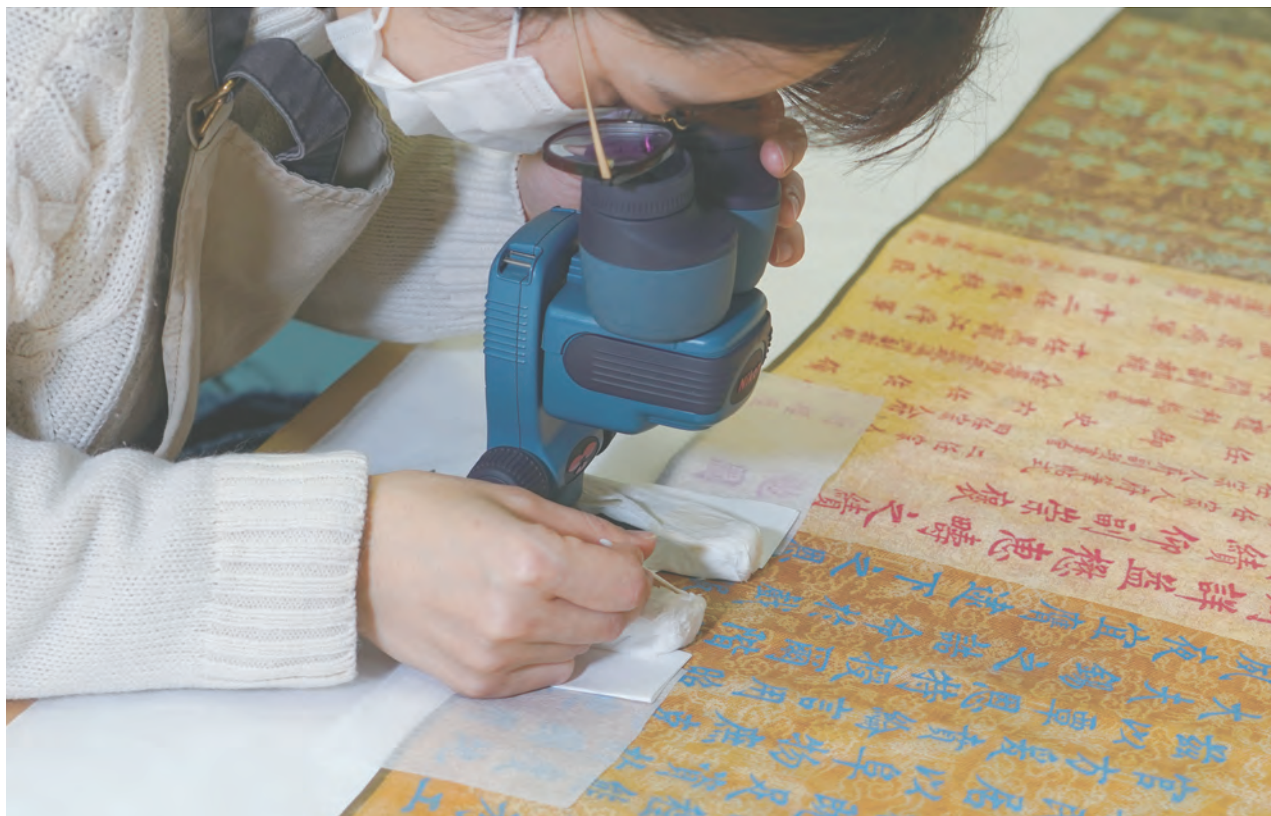
修理保存 Conservation Treatments

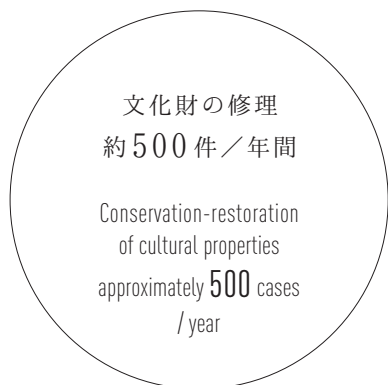
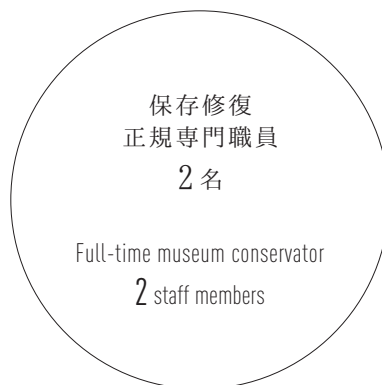
文化財の修理は、年間約500件(令和6年度は本格修理39件、応急修理402件)実施されています。館内展示替え、館外への貸し出しや特別観覧に備えて、数多くの作品を安定化させ、取り扱いを可能にするための修理を行なっています。多くの作業は館内で実施されていますが、保存修復を専門とする正規職員は2名(令和7年度現在)のみであり、外部技術者へ頼らざるを得ない現状です。高齢化、少子化など様々な社会情勢の中、人材の確保と教育体制を整えることが急務の課題となっています。

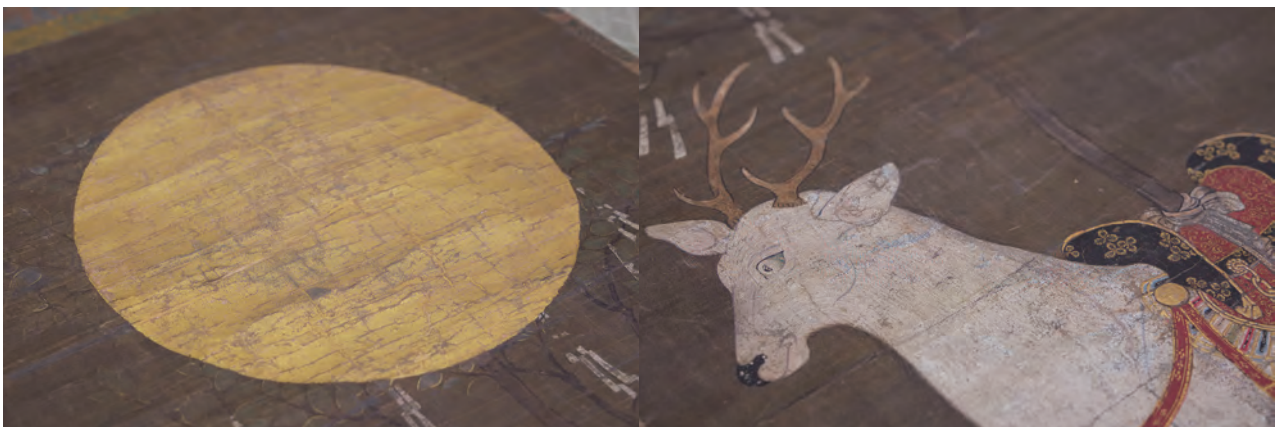
元時代・14世紀 中国／康里巒巒(1295～1345)筆、跋：張雨(1283～1350)筆、
文徵明(1470～1559)筆、羅振玉(1866～1940)筆／1卷／紙本墨書
本紙：(1)縦35.0 横63.8,(2)縦28.9 横82.0,(3)縦30.0 横101.7 cm
文徵明跋：(1)縦35.0 横30.0,(2)縦35.0 横22.2,(3)縦34.9 横30.6 cm
高島菊次郎氏寄贈
